Sanierung eines Fassadenabschnitts der Neuen Burg, Wien

Neuer Glanz für die Hofburg

Bei der erstmaligen Sanierung eines Fassadenabschnittes der Neuen Burg wurden sämtliche Steine schonend gereinigt, Fehlstellen ergänzt und Kriegsschäden behoben. Seit Vollendung der Arbeiten kommen die feinen Details der Bauzier eindrucksvoll zur Geltung.

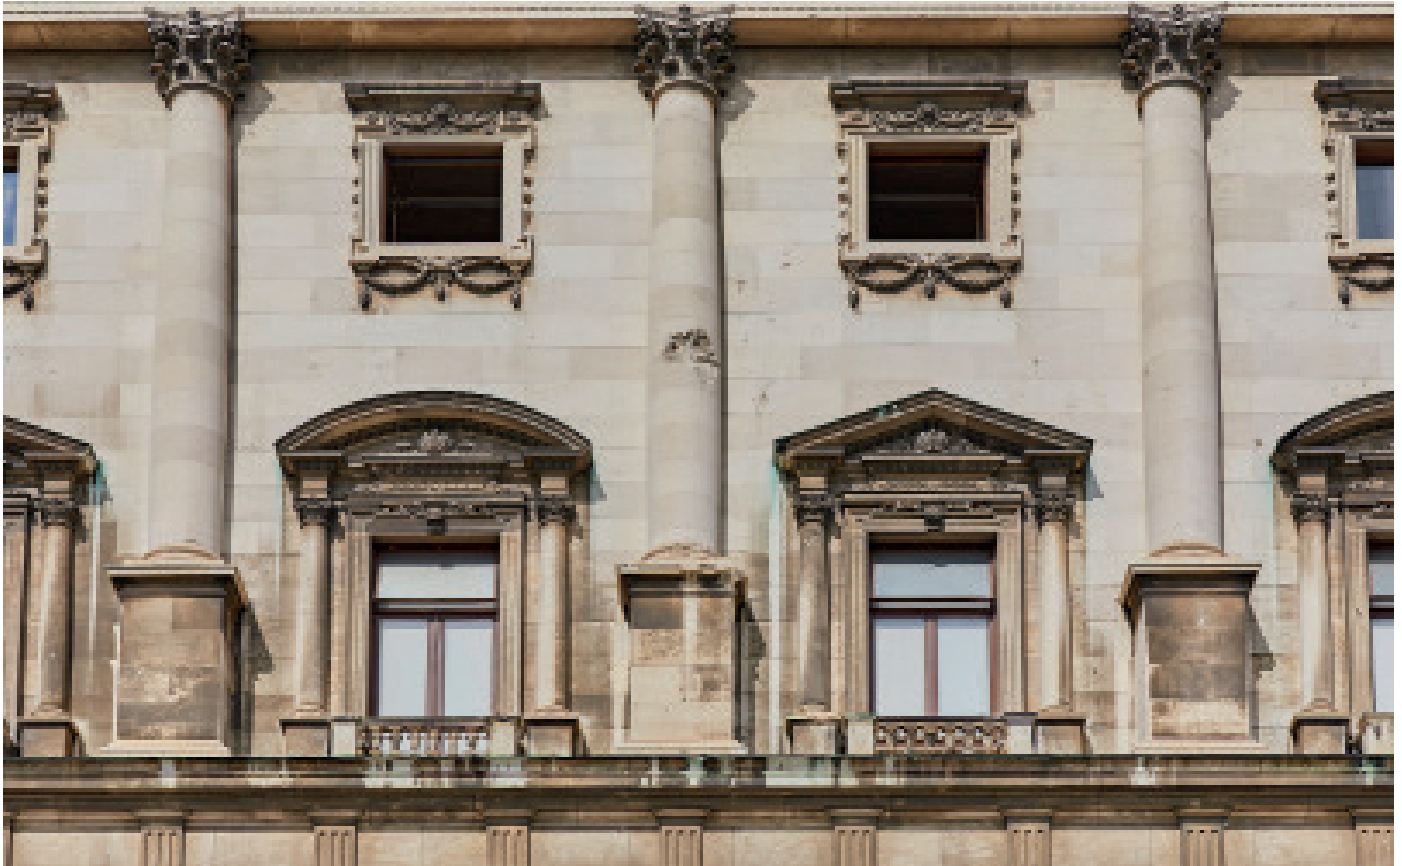
Der noch nicht sanierte östliche Fassadenabschnitt zeigt Verschmutzungen, Fehlstellen und Kriegsschäden.
