Neuer Glanz für die Hofburg

Der westliche Fassadenabschnitt an der Neuen Burg zwischen Eck- und Mittelrisalit

Sanierung eines Fassadenabschnitts der Neuen Burg, Wien

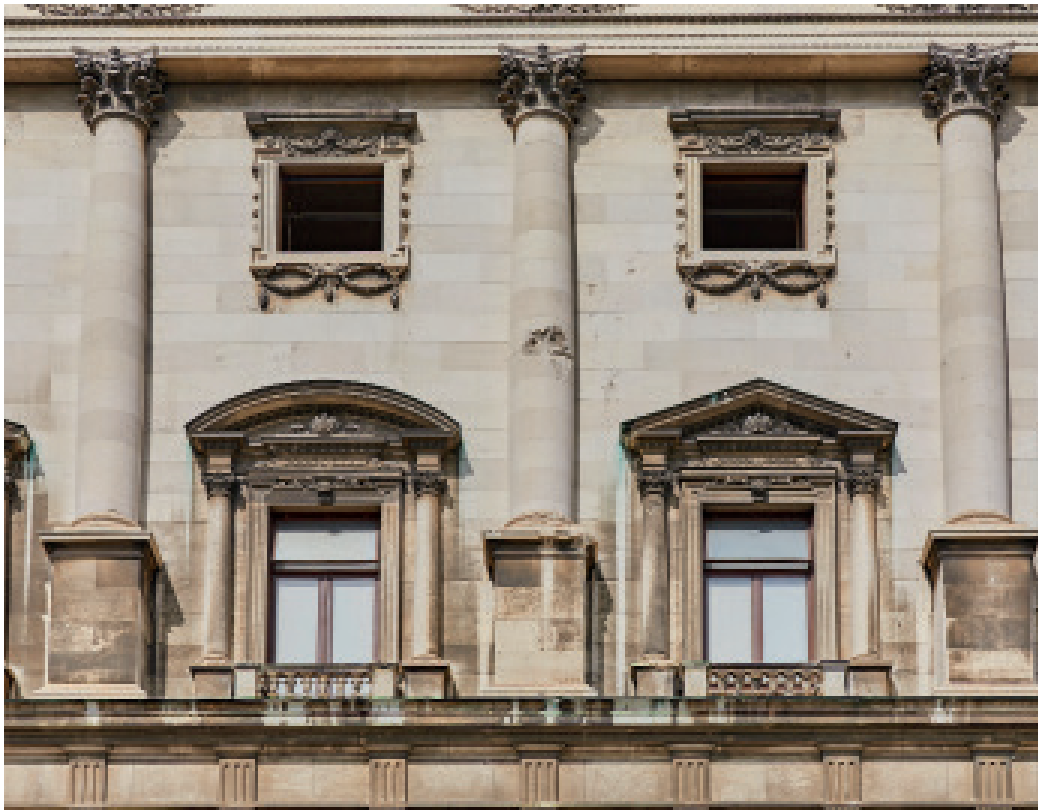
Der noch nicht sanierte östliche Fassadenabschnitt zeigt Verschmutzungen, Fehlstellen und Kriegsschäden.

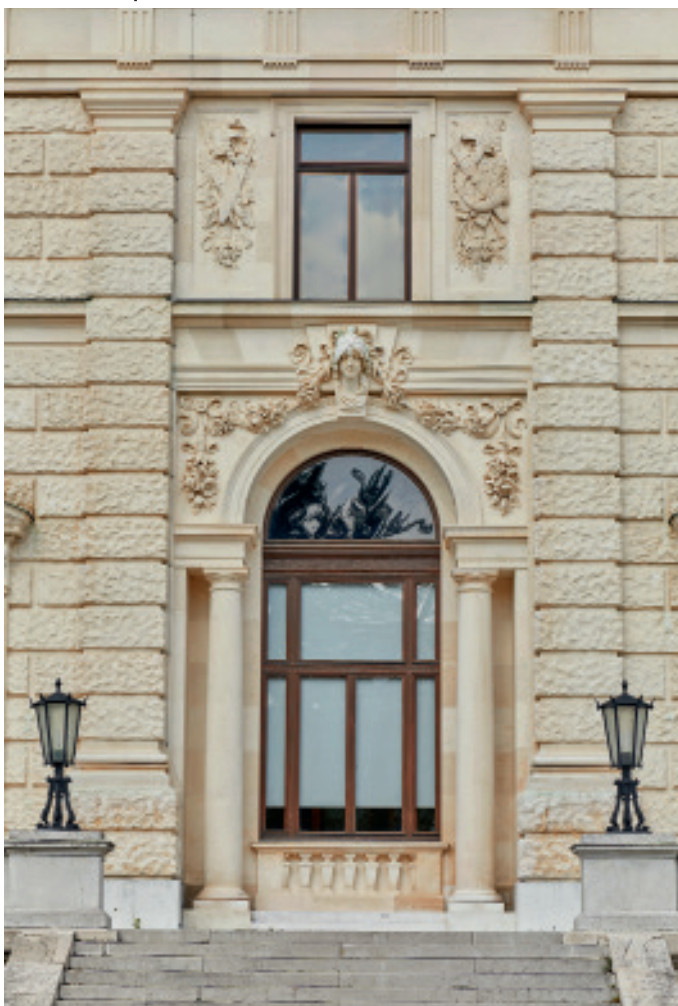
Kolossalpilaster rahmen das Rundbogenfenster mit Porträtkopf und reicher Ornamentik.

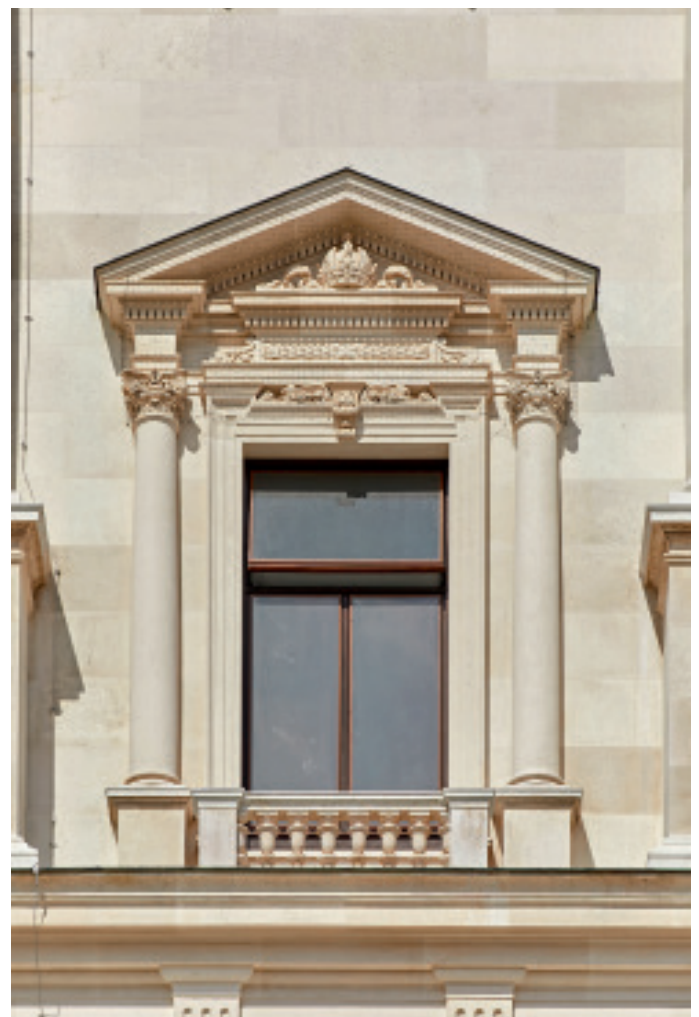
Kräftig profiliertes Fenster mit Dreiecksgiebel und Kaiserkrone
