# Curhaus am Stephansplatz

In der Dompfarre St. Stephan ist das Curhaus Pfarrhof und Zentrum des Gemeindelebens zugleich. Nach umfangreichen Sanierungsmaßnahmen präsentieren sich die beiden dem Stephansdom gegenüberliegenden Portale in ihrer ursprünglichen Pracht.

Instandsetzung Portale und Skulpturen am Curhaus am Stephansplatz, Wien

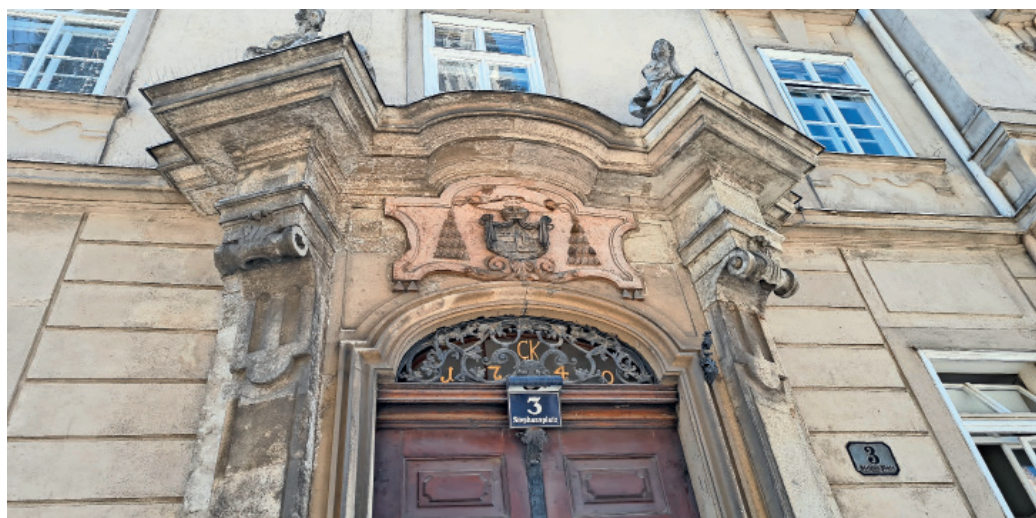
Vorzustand: Verschmutzungen, Krusten und Risse an Pilastern, Gebälk und Bauzier.

Bei einer 2021 durchgeführten Sanierung wurden die Portale samt Laibung und Figureschmuck instandgesetzt. Probenentnahmen durch die Denkmalpflege GmbH und anschließende Laboranalysen des Bundesdenkmalamtes ergaben, dass zur Errichtung der Portale Leitha-Kalkstein verwendet worden war. Verschmutzungen an den Werksteinen und den feingliedrigen Wappen wurden im Niederdruck-Direktstrahlverfahren entfernt. Ebenso wurden lockere Steinteile und Ergänzungen entfernt und Fehlstellen bis 10 x 10 cm mit porenbildendem Steinersatzmörtel geschlossen. Abschließend erhielten die Oberflächen eine Schlämme und Hydrophobierung.

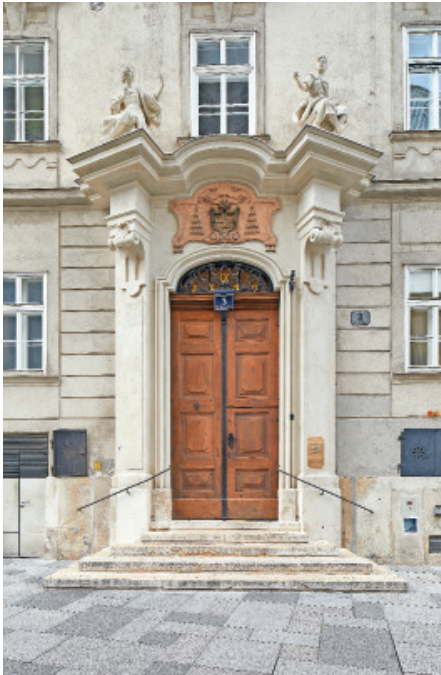
Hochbarockes Portal am Stephansplatz 3 nach der Sanierung

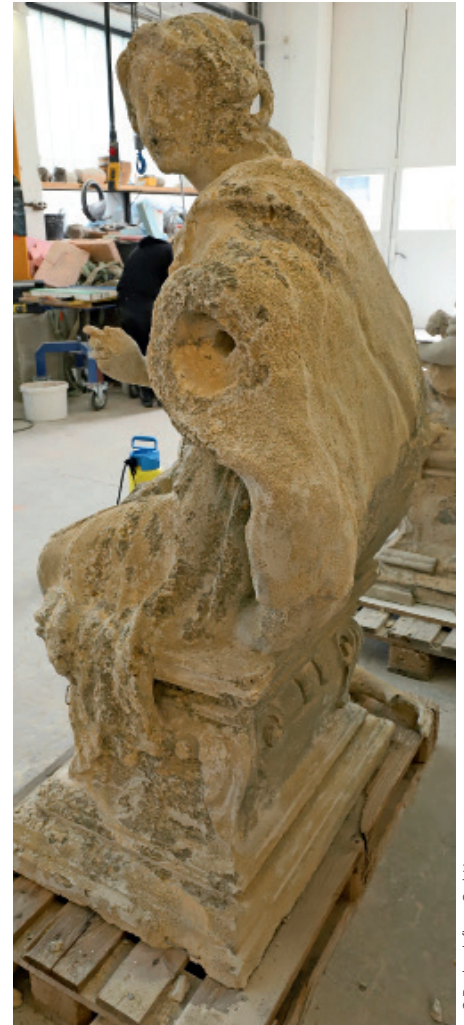
Vor der Restaurierung: Die Lesbarkeit der Skulptur ist durch starken Substanzverlust beeinträchtigt.

Die stark geschädigten Aufsatzfiguren wurden behutsam demontiert und im Atelier der Restauratoren gereinigt und gefestigt. Fehlstellen wurden bildhauerisch rekonstruiert. •
