## Bescheidenheit als Leitbild

*Bei der Generalsanierung der Wiener Kapuzinerkirche wurde der Bodenbelag im Kirchenschiff und in den Seitenkapellen erneuert. Die bewusst schlichte Ausstattung der Klosterkirche entspricht den Idealen des Bettelordens.*

Sanierung Kapuzinerkirche, 1010 Wien

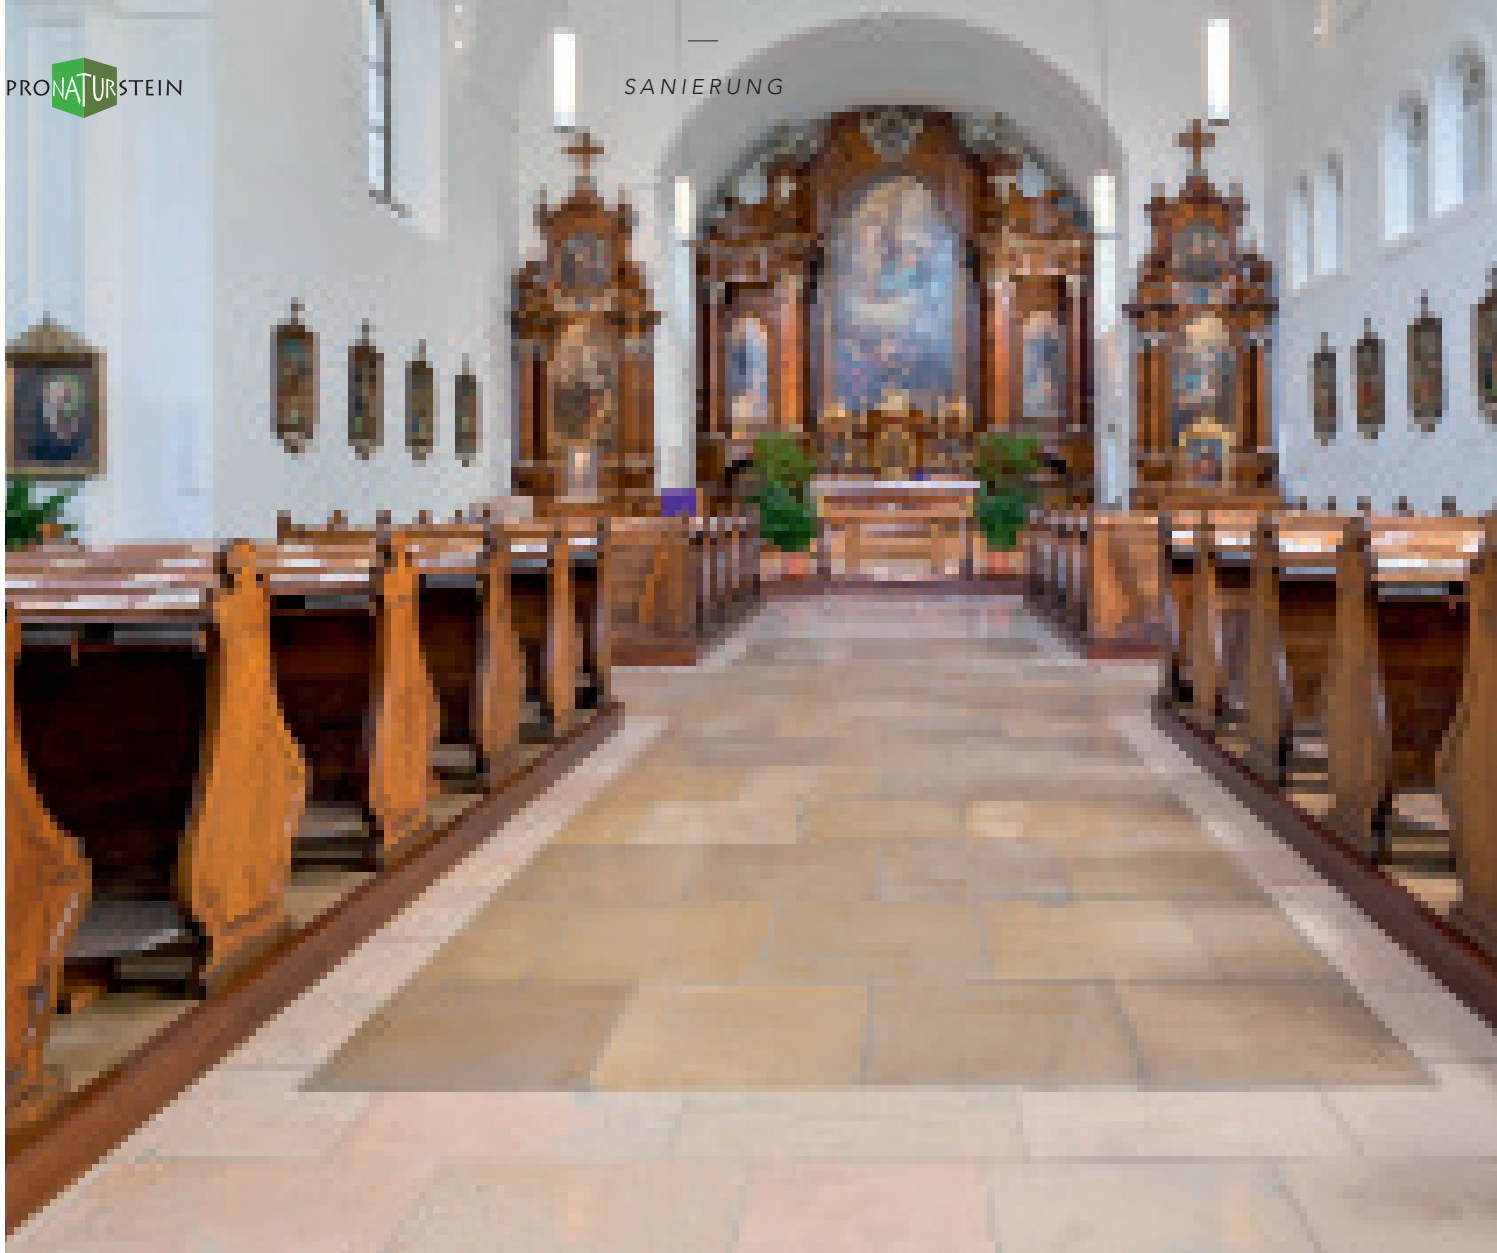
*Blick ins sanierte Kirchenschiff:  
Auf Wunsch des Ordens wurden  
bestehende Kalksteinplatten in den  
neuen Belag integriert.*

Als bei der Entfernung der Sitzbänke alte, großformatige Platten aus Kehlheimer Kalkstein auftauchten, wurden diese auf Wunsch der Kapuziner nachträglich ins Sanierungskonzept integriert und in Form eines lateinischen Kreuzes neu verlegt. In der Kaiserkapelle verlegten die Steinmetze der Wolfgang Ecker GmbH ein diagonales Schachbrettmuster aus Untersberger

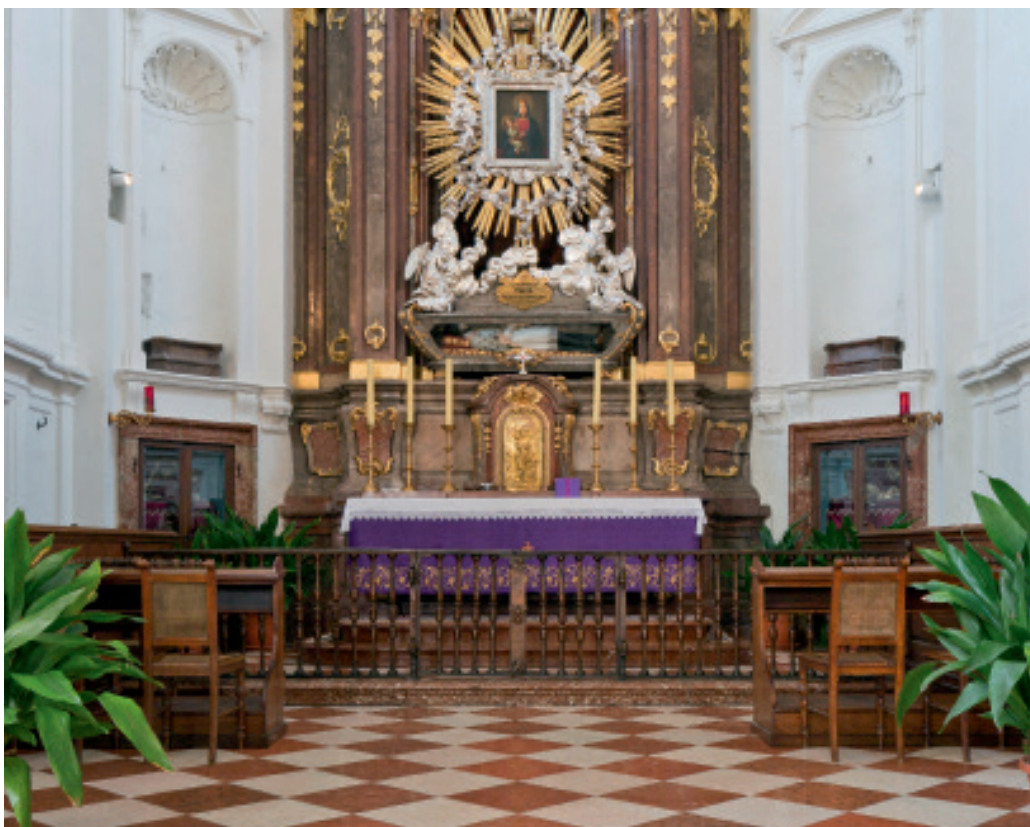
*Aufwändig ausgestattet:  
Die Kaiserkapelle steht in  
deutlichem Kontrast zur  
schlichten Klosterkirche.*

Marmor naturell und Adneter Marmor Lienbacher. Durch das Sonderformat 43,6 x 43,6 Zentimeter konnten störende Anschnitte vermieden werden.
