# Curhaus am Stephansplatz

In der Dompfarre St. Stephan ist das Curhaus Pfarrhof und Zentrum des Gemeindelebens zugleich. Nach umfangreichen Sanierungsmaßnahmen präsentieren sich die beiden dem Stephansdom gegenüberliegenden Portale in ihrer ursprünglichen Pracht.

Instandsetzung Portale und Skulpturen am Curhaus am Stephansplatz, Wien

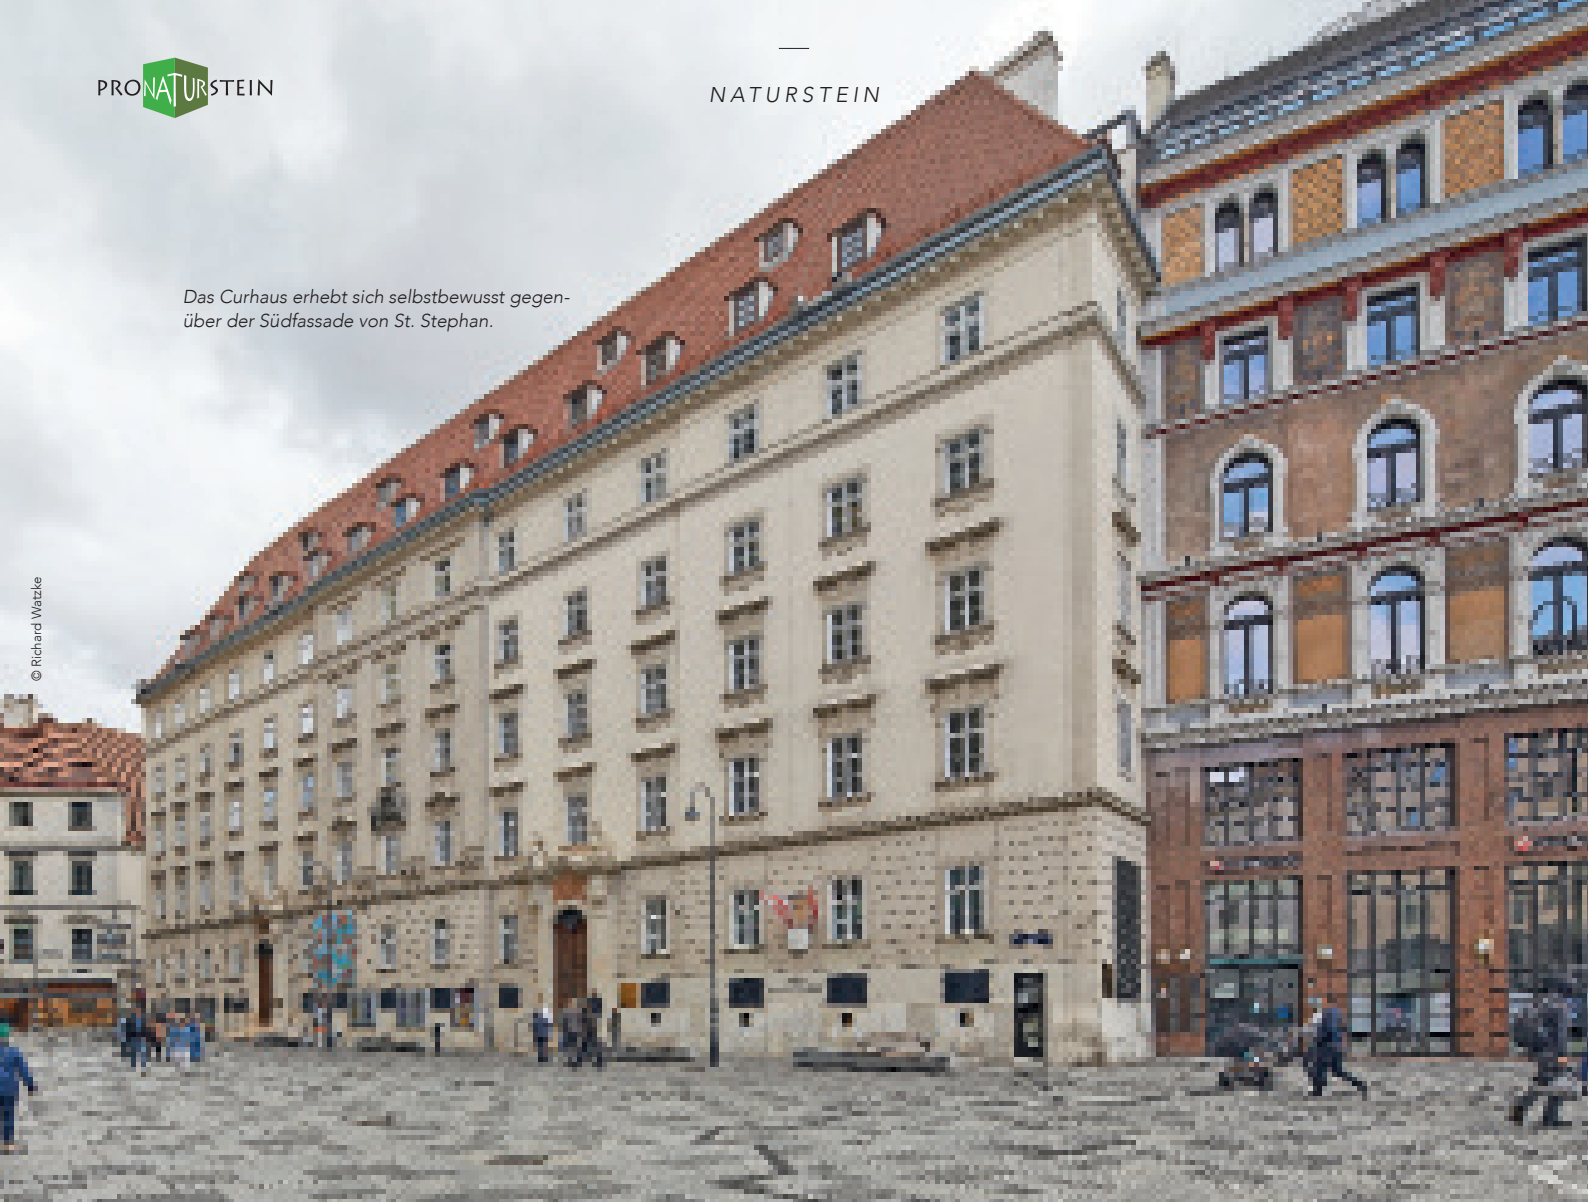
Das Curhaus erhebt sich selbstbewusst gegenüber der Südfassade von St. Stephan.

Vorzustand: Verschmutzungen, Krusten und Risse an Pilastern, Gebälk und Bauzier.

Bei einer 2021 durchgeführten Sanierung wurden die Portale samt Laibung und Figureschmuck instandgesetzt. Probenentnahmen durch die Denkmalpflege GmbH und anschließende Laboranalysen des Bundesdenkmalamtes ergaben, dass zur Errichtung der Portale Leitha-Kalkstein verwendet worden war. Verschmutzungen an den Werksteinen und den feingliedrigen Wappen wurden im Niederdruck-Direktstrahlverfahren entfernt. Ebenso wurden lockere Steinteile und Ergänzungen entfernt und Fehlstellen bis 10 x 10 cm mit porenbildendem Steinersatzmörtel geschlossen. Abschließend erhielten die Oberflächen eine Schlämme und Hydrophobierung.

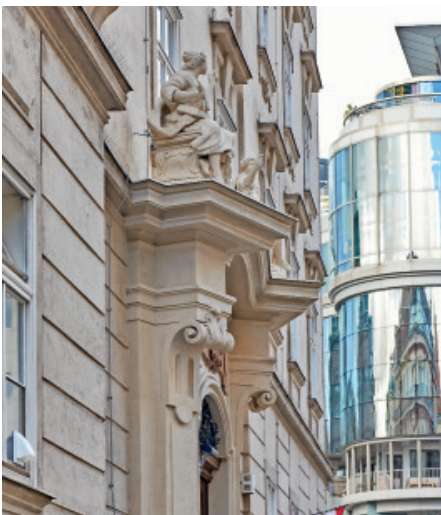
Hochbarockes Portal am Stephansplatz 3 nach der Sanierung

Stein trifft auf Glas: Im Hintergrund spiegelt sich St. Stephan in der Glashülle des Haas-Hauses.

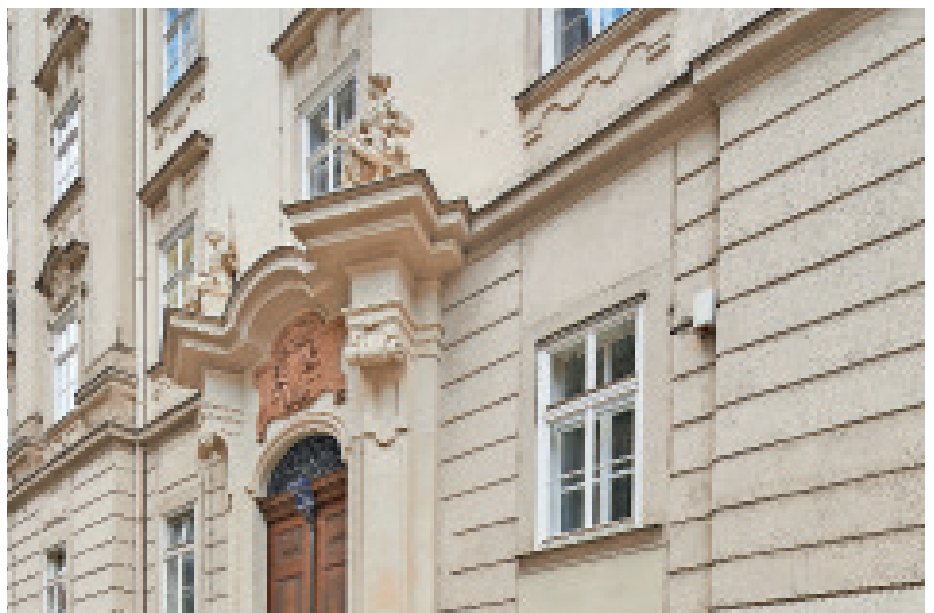
Beide Portale werden von allegorischen Figuren der vier theologischen Disziplinen bekrönt.

Die stark geschädigten Aufsatzfiguren wurden behutsam demontiert und im Atelier der Restauratoren gereinigt und gefestigt. Fehlstellen wurden bildhauerisch rekonstruiert. •
