# Wenn der Zahn der Zeit nur kratzt

*Kirchen und Stifte in Mitteleuropa beziehen ihre Faszination aus ihrer jahrhundertealten Baugeschichte. Die Steine, mit denen sie errichtet wurden, sind heute ebenso verfügbar wie damals.*

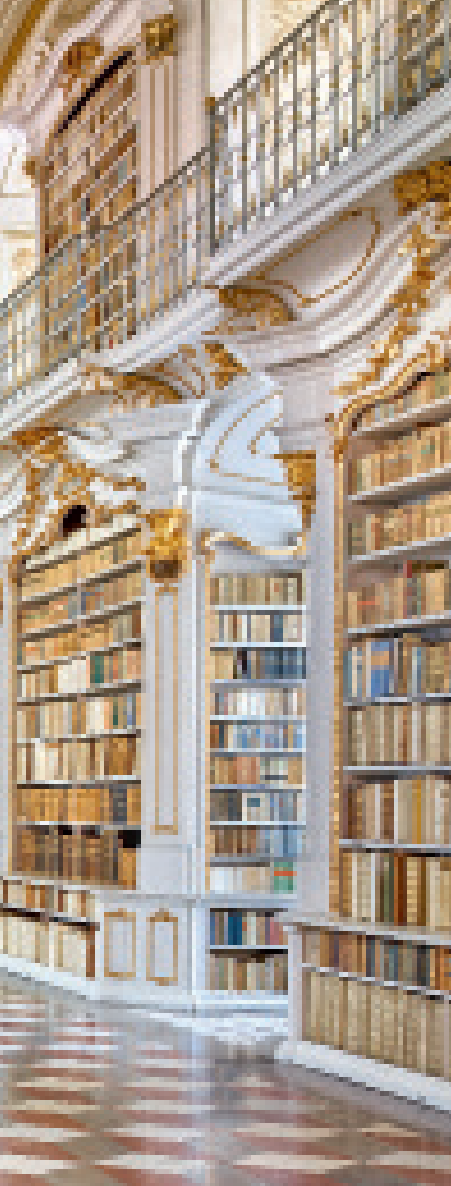
1770 errichtet, 240 Jahre später mit dem gleichen Stein restauriert: Sölker, Adneter und Wildalpener Marmorplatten am Boden der Bibliothek im Stift Admont.

Mit einer Länge von 70 Metern, einer Breite von 14 Metern und einer Höhe von elf Metern (in der Mittelkuppel 12,7 Meter) ist dieser Raum der größte klösterliche Bibliothekssaal der Welt. Als Bodenbelag wählten die Baukünstler ein rautenförmiges Muster aus Natursteinen in den Farben weiß, rot und grau, die in der gesamten Bibliothek in raffinierter Weise zu geometrischen Mustern gefügt sind und scheinbar räumliche Stufengebilde erkennen lassen. Jede der über 7.000 Rauten ist aus dem weißen Sölker, dem roten Adneter und dem grauen Wildalpener Marmor zusammengesetzt.

Zwischen 2004 und 2008 wurde die Stiftsbibliothek renoviert. Die wesentlichen Restaurierungsarbeiten betrafen die Fresken, die Bücher und die sonstige Ausstattung der Bibliothek. Der Steinboden war auch nach 240 Jahren in recht gutem Zustand, berichtet Baumeister Lambert Gahbauer, der Leiter der Bauabteilung des Stiftes Admont. Einige Steine seien gebrochen oder locker gewesen. Diese habe man in Kalkpatschuk – einer dünnflüssigen Zement-Beton-Mischung – neu verlegt. Das

anstrengendste bei der Restaurierung sei allerdings die Reinigung der Bodenplatten gewesen, berichtet Gahbauer. Diese seien nämlich über Jahrzehnte falsch gereinigt worden und mit einem gelblichen Kunststofffilm überzogen gewesen.

Während die Säulen der Bibliothek kaum beschädigt waren, mussten die Bodenplatten im Bibliotheksgang komplett entfernt, nummeriert und nach Sanierung des Unterbodens wieder verlegt werden. Gebrochene Platten wurden übrigens nicht erneuert, sondern mit ihren sichtbaren Sprüngen belassen.

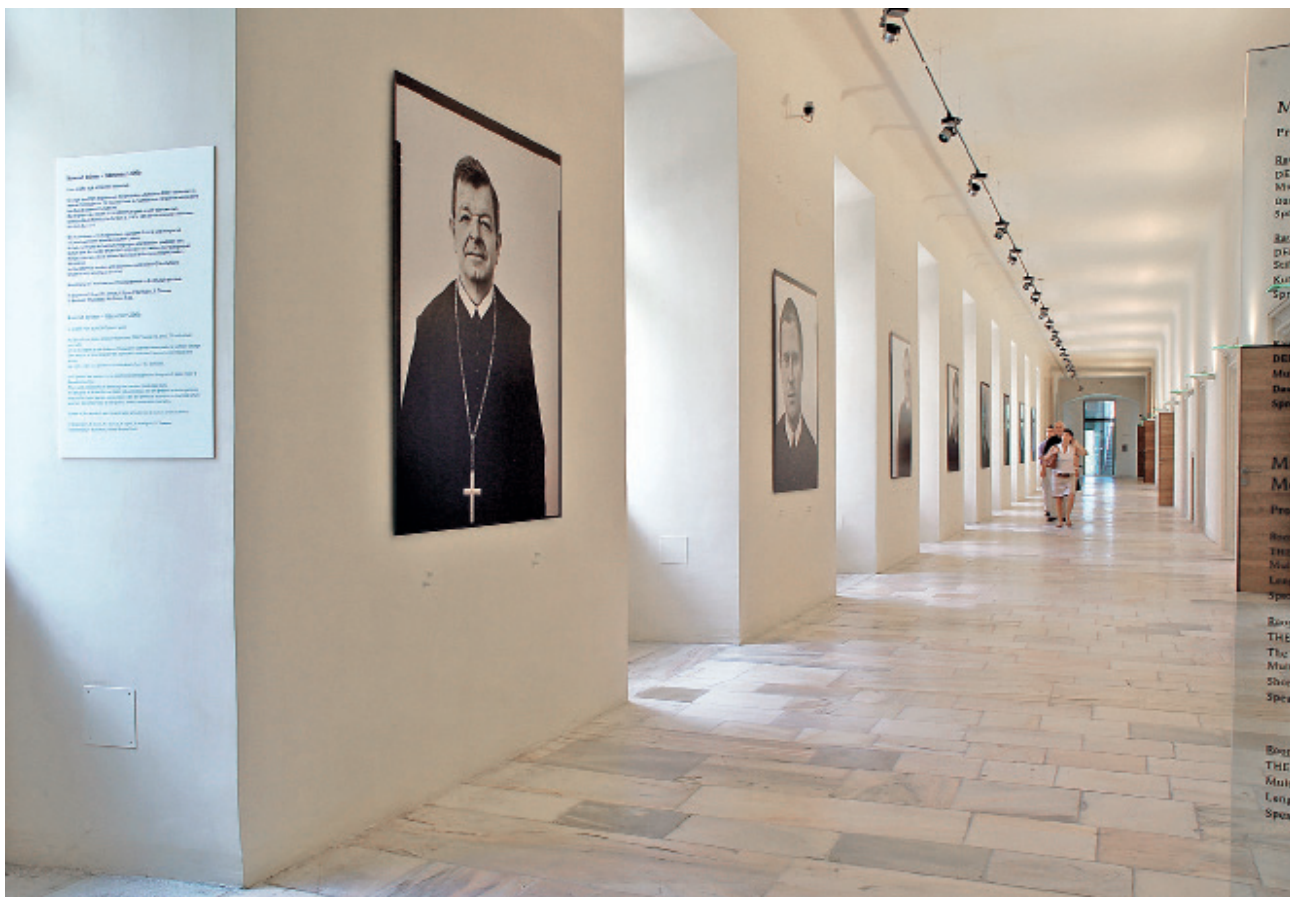
Auch im Gang zur Stiftsbibliothek mussten die Bodenplatten großteils nur gereinigt werden. | Natursteinarbeiten Sölker Marmor Bergbau.

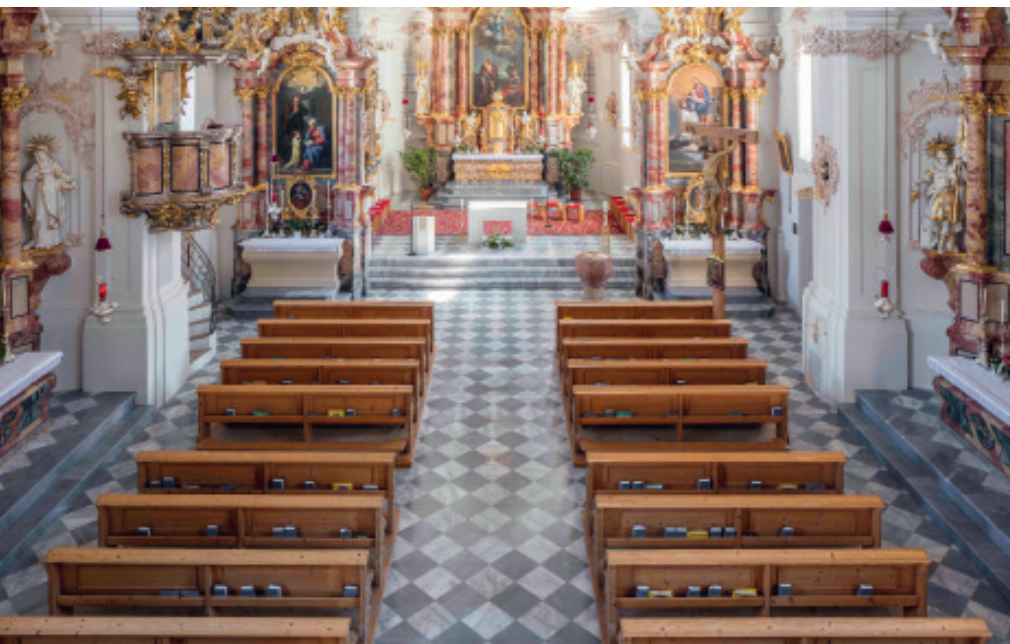
Der Bodenbelag und die Stufen der Pfarrkirche Axams sind mit hellen und dunklen Krastaler Marmorplatten ausgelegt.

Der Innenraum war 1957 das letzte Mal restauriert worden. Mit der im Vorjahr abgeschlossenen neuerlichen Renovierung wurden neben Wänden, Holzaltären und der Neuordnung des Kirchenraumes auch 260 m<sup>2</sup> Steinboden, 60 Meter Tritt- und Setzstufen und 21 Meter Massivstufen mit Halbrundstab von einem ortsansässigen Steinmetzbetrieb erneuert. Zum Einsatz kam dabei Krastaler Marmor in unterschiedlich hellen und dunklen Schattierungen.

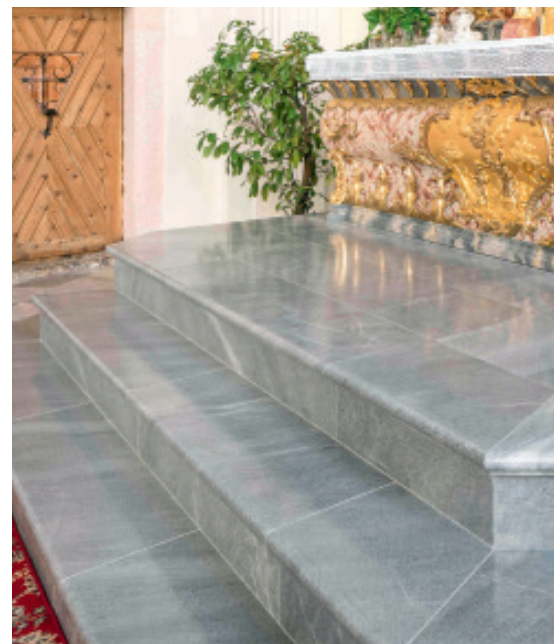
Natursteinarbeiten: Lauster Naturstein.

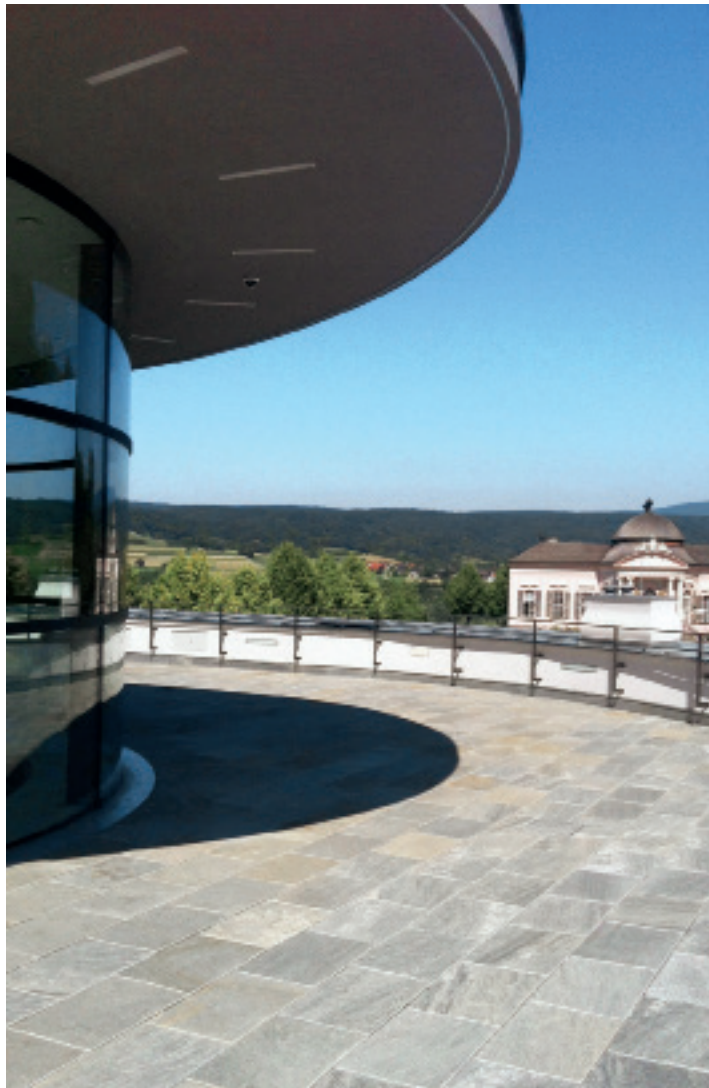
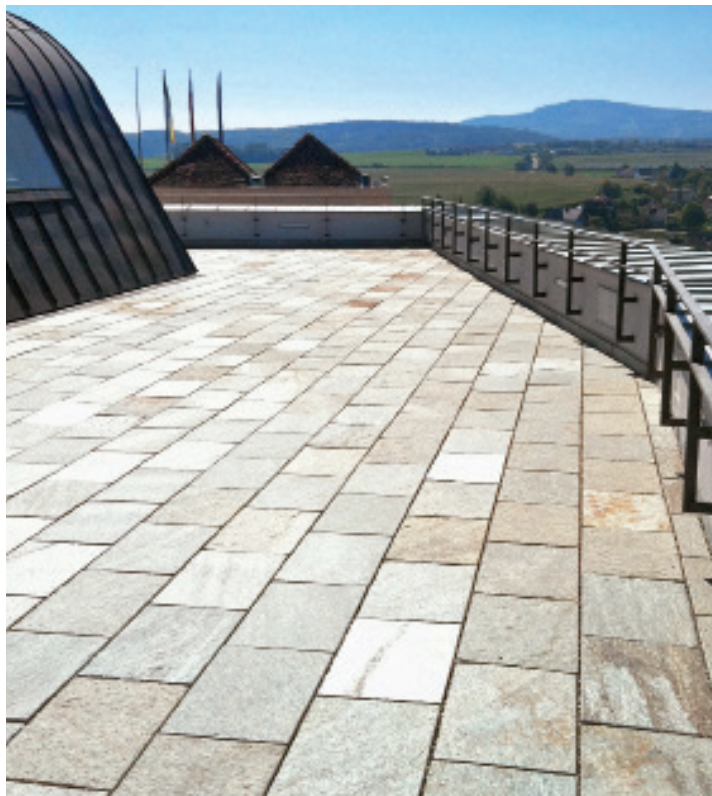
*Auf der 2011 fertig gestellten Dachterrasse des Stiftes Melk wurde Luserna Gneis verlegt.*

Für die Dachterrasse wurden Steinplatten lose im Splittbett und auf Drainagematten verlegt, eine feste Verlegung wäre aufgrund der 40 Zentimeter dicken Wärmedämmschicht und der notwendigen Bodenwasserabläufe nicht möglich gewesen. •
